Adaptation du dispositif de captage des eaux sous la Mer de Glace

Centrale des Bois
Chamonix – Mont-Blanc
06 octobre 2017

P. DIVOUX – EDF/CIH

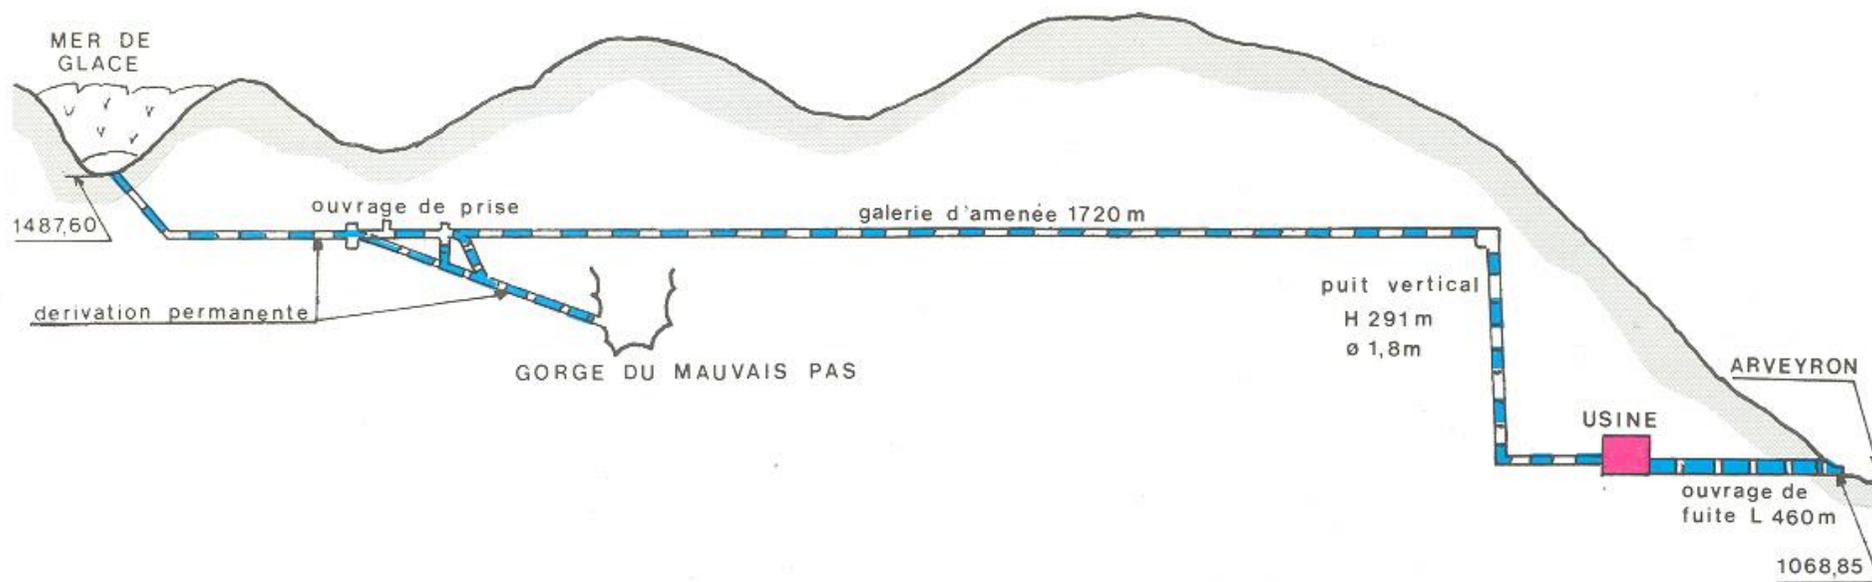
Profil en long

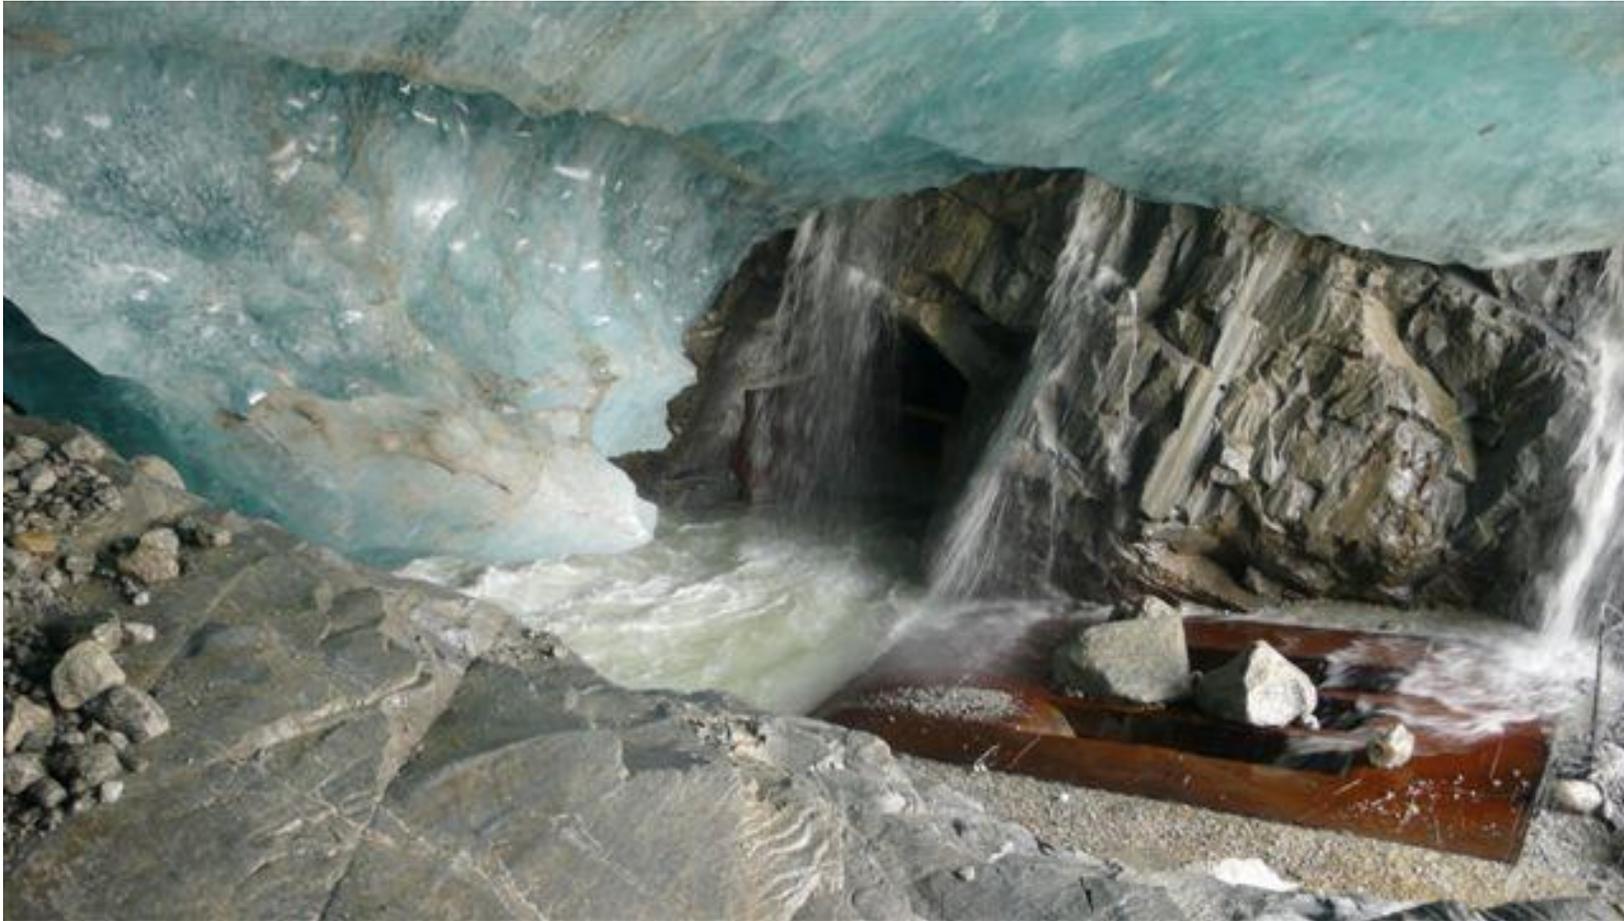
Emplacement du
captage 1490
(captage historique)

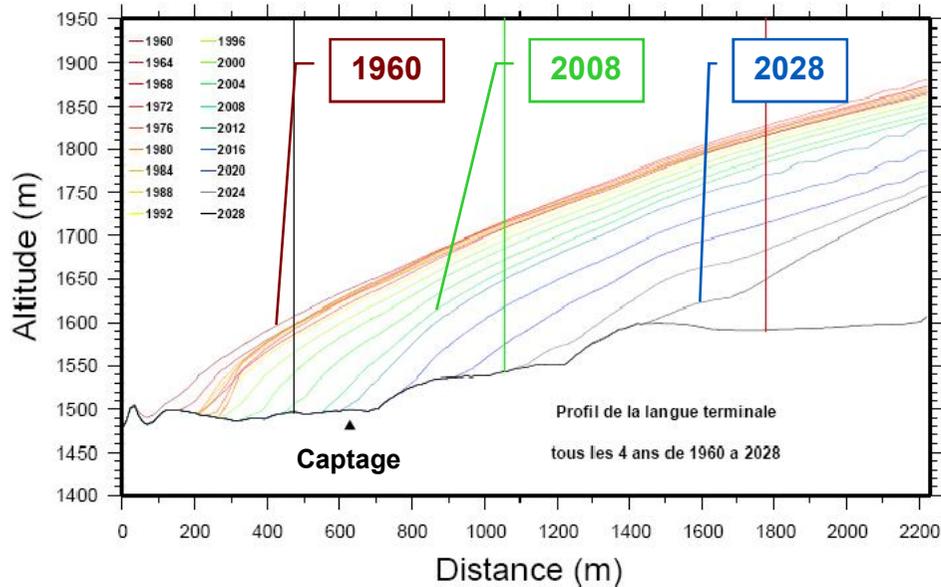
Évolution du recul glaciaire de 1960 à 2028

Étude LGGE

Scénario « pessimiste »

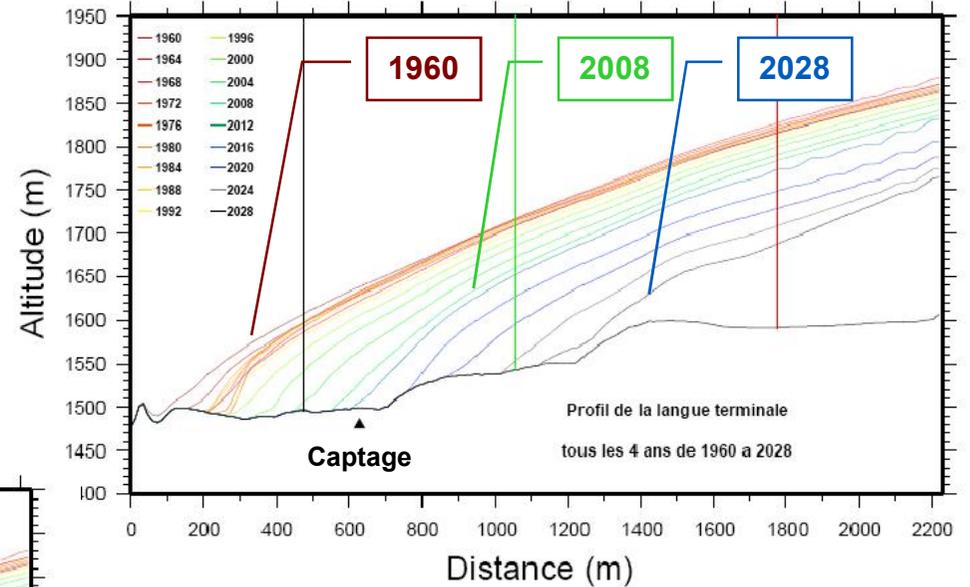
Scénario « optimiste »

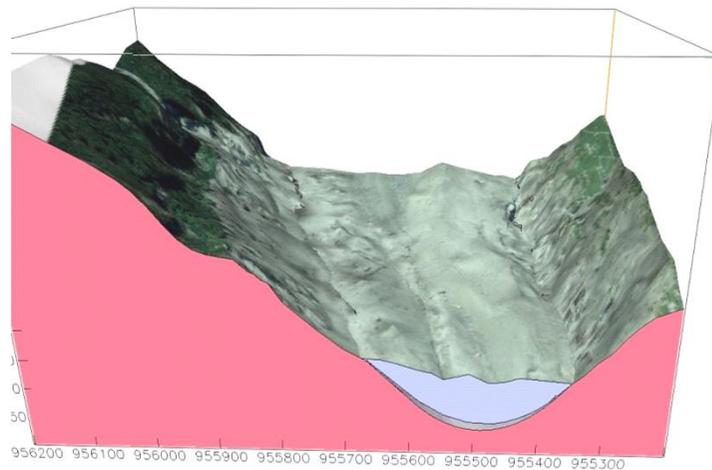
→ Campagne 2006 :

Sismique réflexion pour l'identification de la topographie du socle sous-glaciaire en amont du captage actuel

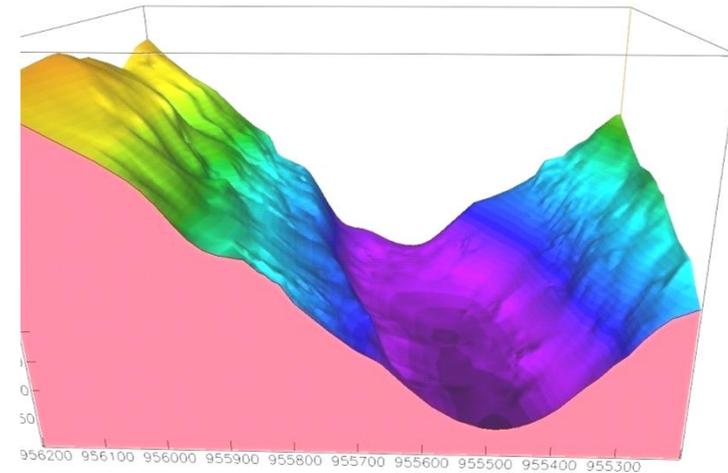
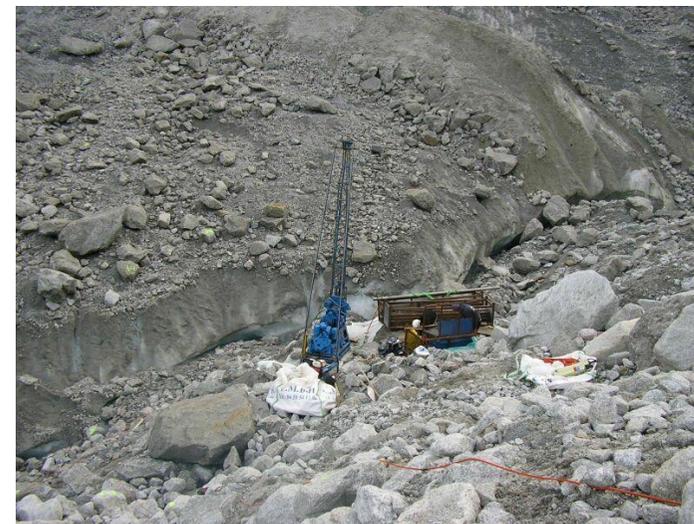
→ Campagne 2007 :

Sismique réflexion et forages pour l'identification de la nature du socle sous-glaciaire

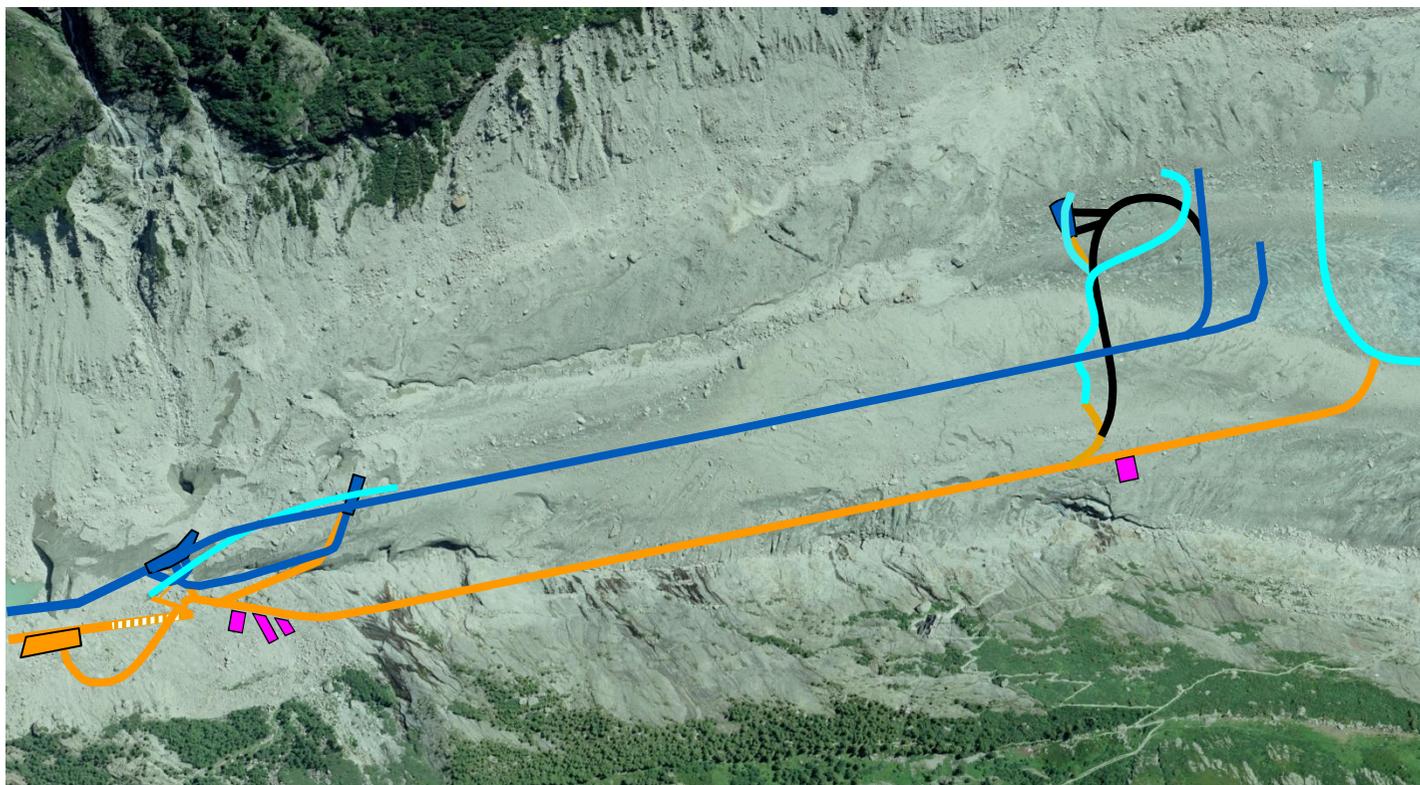
Ouvrages réalisés

Eté 2010 :
- Sondages
- Essai de traçages

Aménagement
des locaux 2011

Nouveau
captage

Dérivation
permanente
et sondage 2010

Reco. sous-
glaciaires

Galerie de
reco. 2009

Captage
provisoire

Travaux
préparatoires 2008

Avant-Projet
et Reco. de
surface 2007
